Rapport 2010:19

Källor i Stockholms län

Miljöövervakning 2007–2008

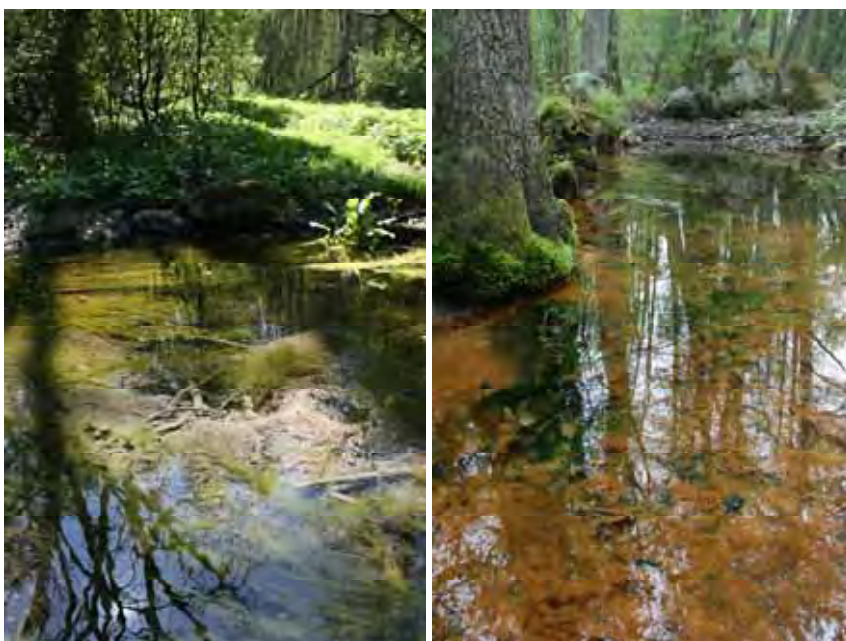
Bild 1 och 2. Hammarby källa (tv) som avvattnar en sand- och grusavlagring och har ett relativt stort flöde och Botvids källa (th) som rinner upp ur en sand- och grusavlagring under lera.

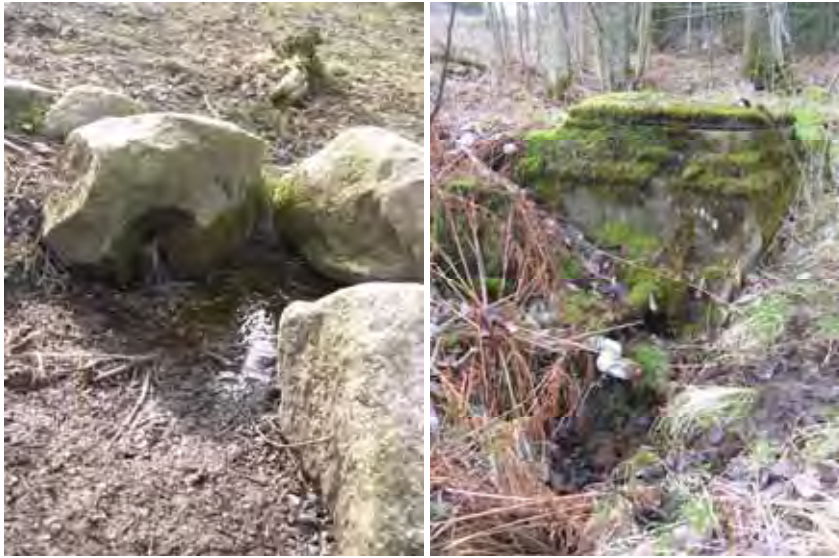
Bild 3 och 4. Exempel på moränkällor med litet flöde. Johanneskällan i Täby kommun (tv) och en källa nära Gnesta i Södertälje kommun (th).

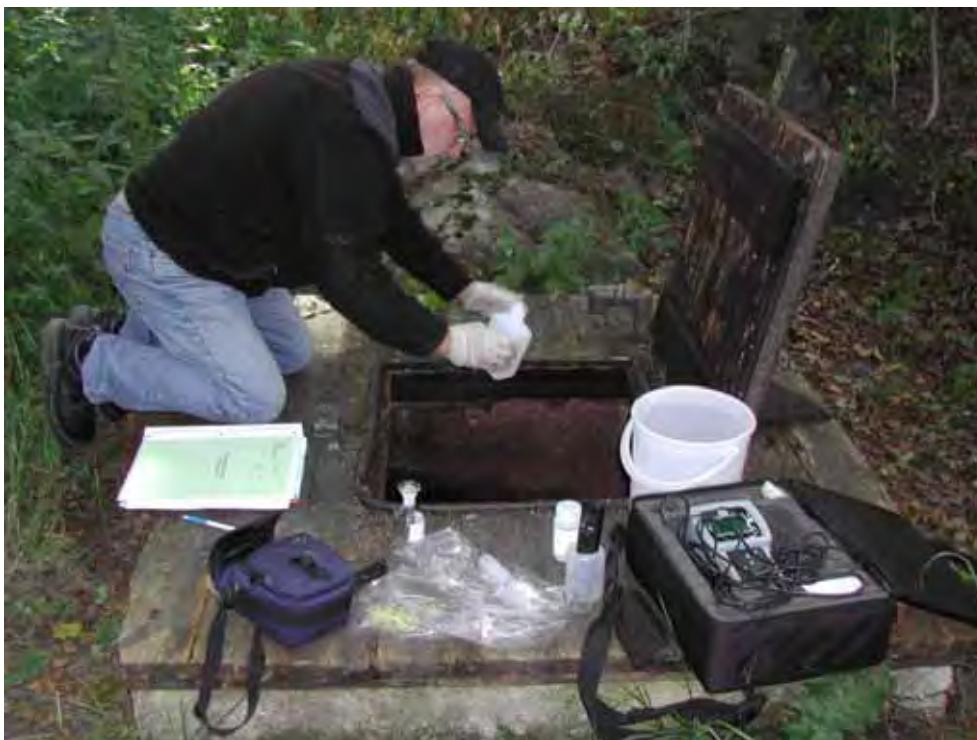
Bild 5. Provtagning vid Mjölharens källa i Sollentuna kommun. I förgrunden syns syremätare, pH- och konduktivitetsmätare m.m.

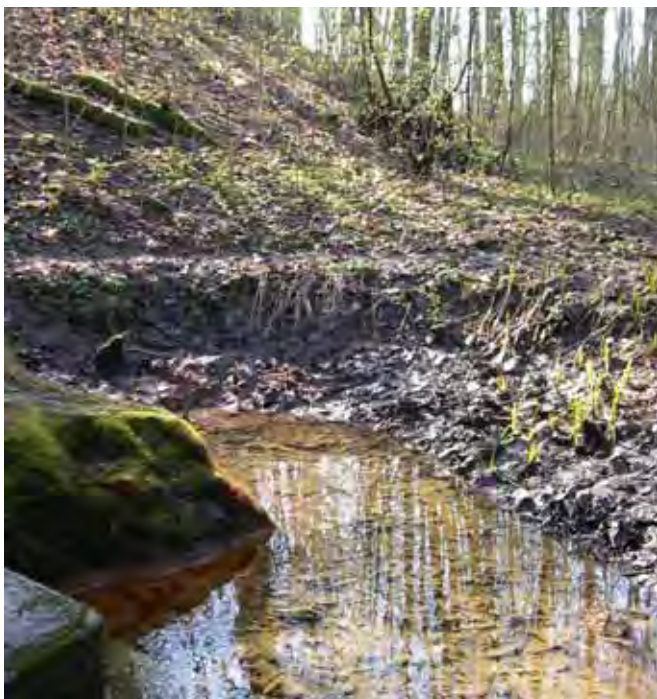
Analyserna av vattenproverna visar på hög järnhalt och relativt hög manganhalt. Både järn och manganhalterna var något lägre vid den andra provtagningen. Järn kommer vanligtvis från jordlager och berggrund. Är

halterna höga i grundvattnet fälls de ut och bildar en rödfärgad fällning när de kommer i kontakt med syre.

Bild 6. Drottningkällan, vattnet bubblar upp ur botten av källan.

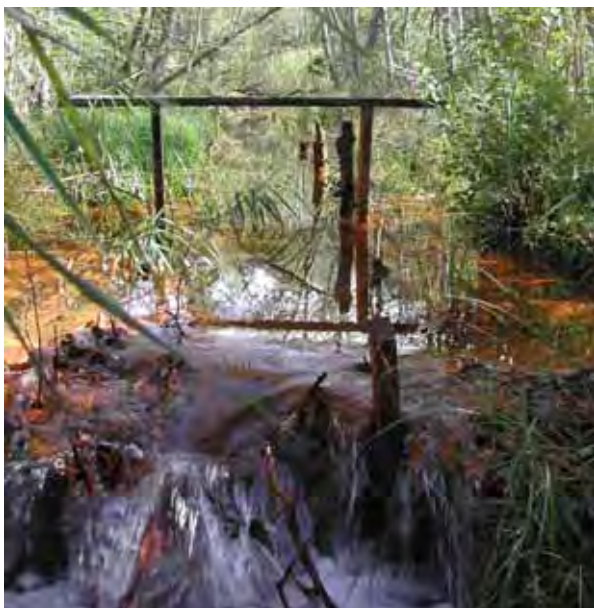
Vid båda provtagningstillfällena uppskattades flödet till över 50 l/s. Vattenprover togs uppströms överfallet i kanalen.

Kanalen är full av röd järnockra som fällts ut från källvattnet. Vattnet har hög järnhalt men i övrigt tyder analysvaren på en god vattenkvalitet.

Bild 7. Det nuvarande överfallet i Gorränkällan är delvis skapat av en bäver.

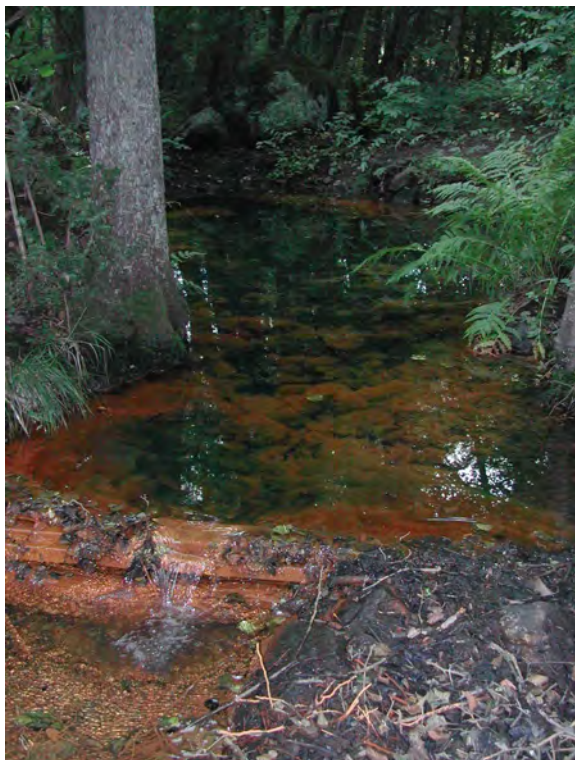
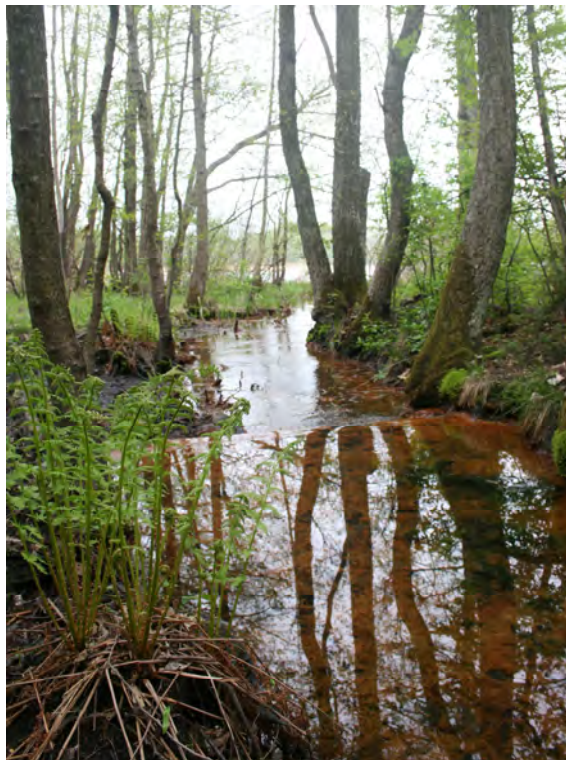
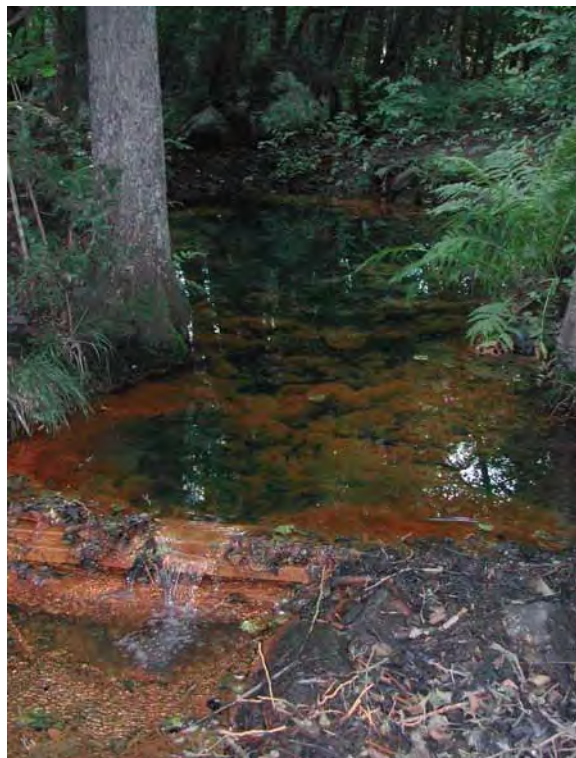
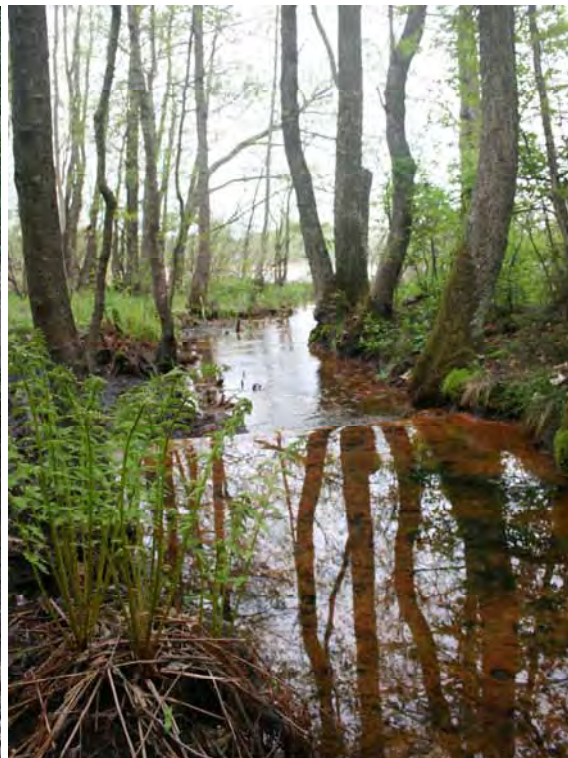
Bild 1. Botvids källa, Botkyrka.

Källan är skyltad från vägen och det finns en skylt med historisk information vid källan. Vattnet kommer från vattenförande lager under lera och bildar en några kvadratmeter stor vattenspegel innan det, via en bäck, rinner ner mot Bornsjön. Se bild 1 och 2 i bilaga 4.

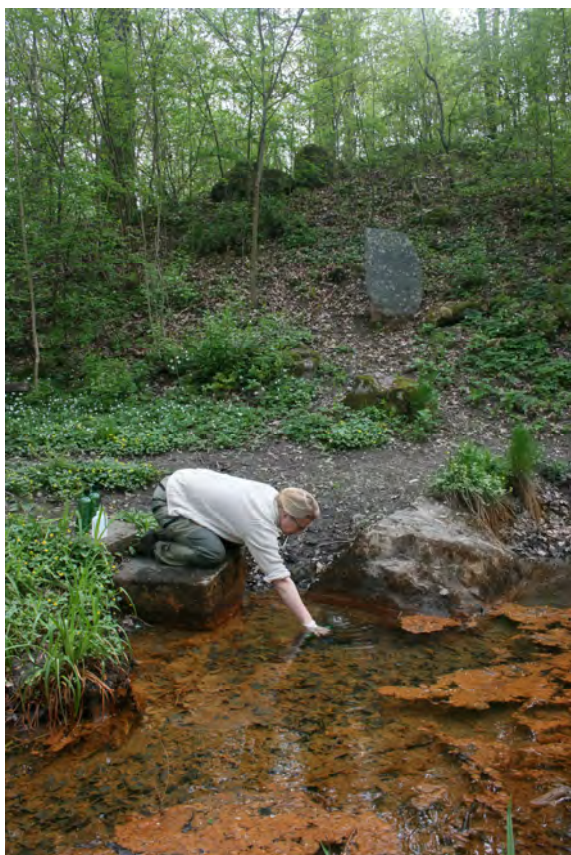
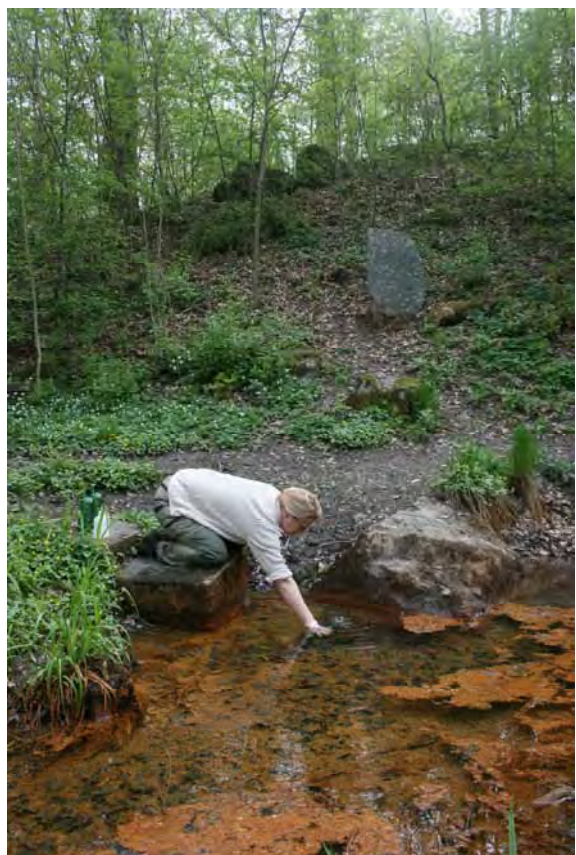
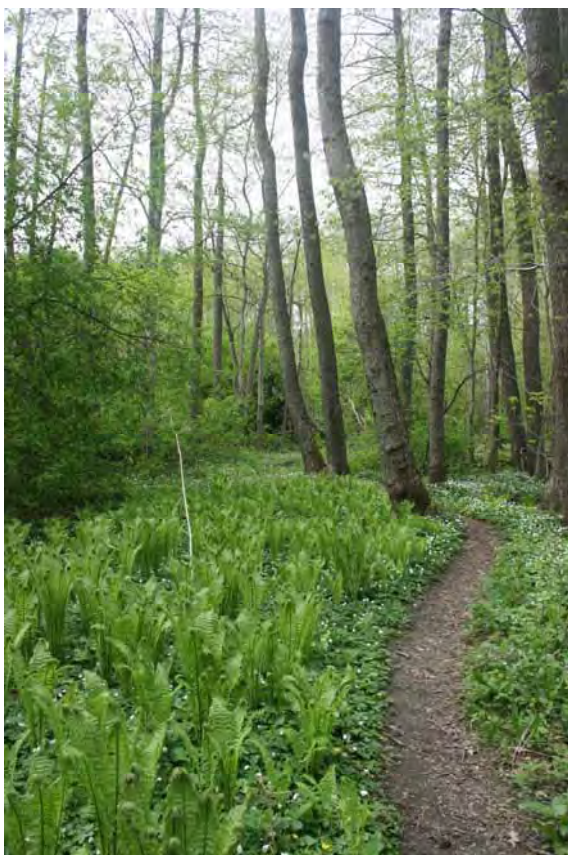
Bild 3. Drottningkällan, Nykvarn.

Källan nås via en stig från en parkeringsficka vid vägen. Vid källan finns en skylt som informerar om källans historik. Vattnet kommer från en isälvsavlagring och bildar en vattenspegel på ett par kvadratmeter. Den är iordninggjord med ett litet sten-/betongaltare. Vatten bubblar upp ur botten på flera ställen och det syns tydliga järnutfällningar i källan. Se bild 3 och 4, bilaga 4.

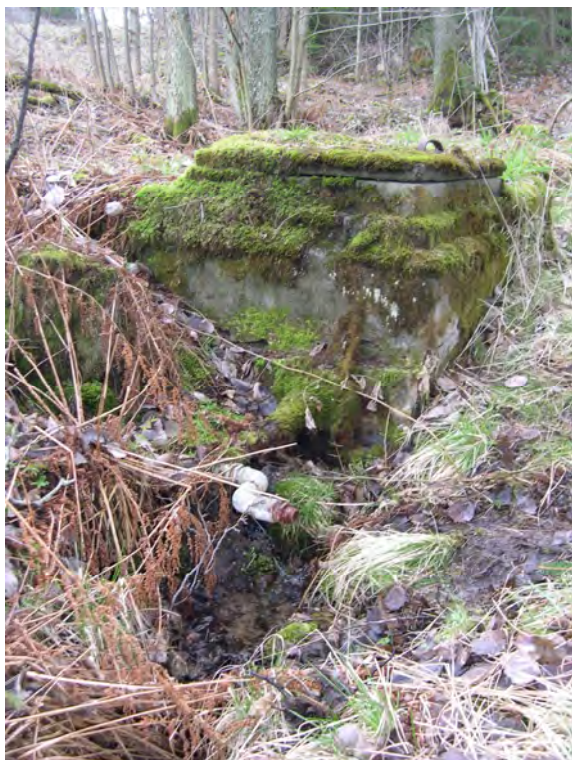
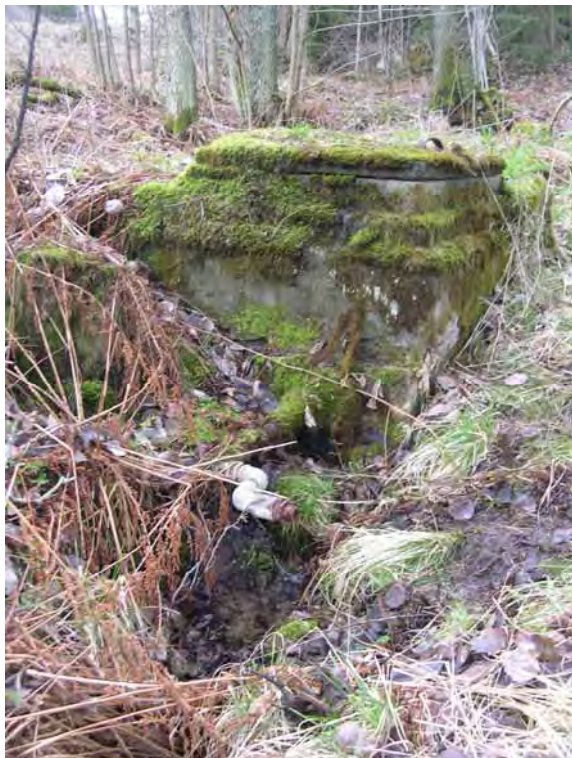
Bild 5. Gnesta, Södertälje kommun.

Källan avvattnar isälvssediment. Den ligger i skogskanten intill vägen. Den är överbyggd med en cementring och lock. Vatten rinner ut ur en läcka i cementringen. Den minimala källbäck som fanns vid provtagningen rann ner mot sjön. Enligt boende i området är det här den lilla källan. Stora källan finns längre uppströms, under en mossig betongöverbyggnad (svårt att ta prov). Se bild 5 i bilaga 4.

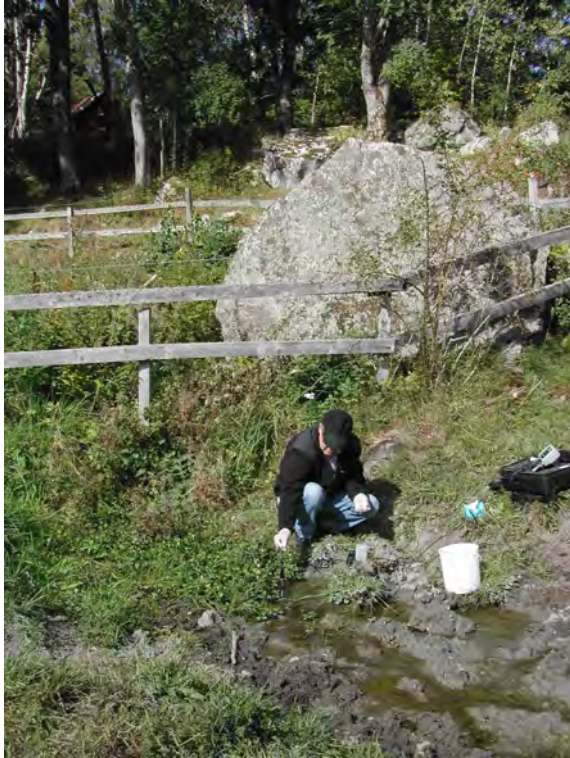
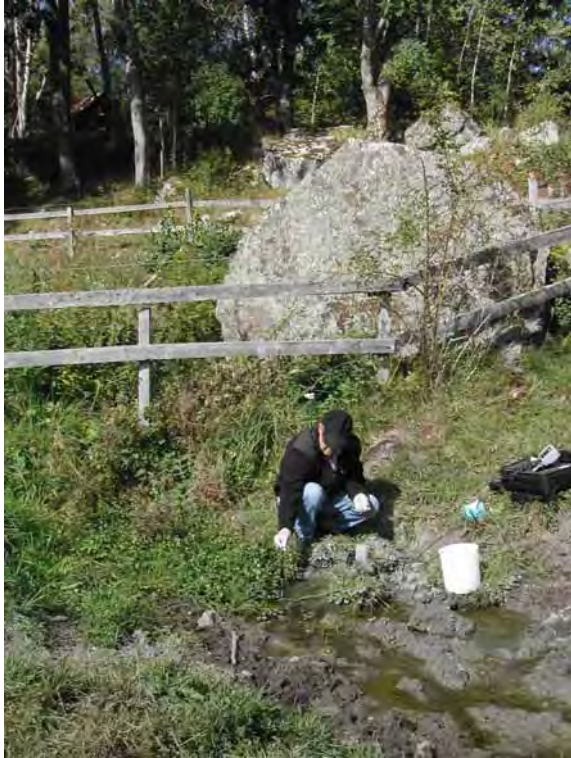
Bild 9. Gullungsjön, Norrtälje.

Källan kommer ut ur en bergklack i en moränslänt. Den ligger i en kohage och vattnet leds ner till en dricksvattendamm för djuren. En brunn med en eldriven pump har byggts alldeles intill utflödet, vilket tyder på att vatten även leds upp till husen ovanför hagen. Se bild 9 i bilaga 4.

Flödet ner till dammen var mycket litet vid båda provtagningstillfällena.

Alkaliniteten är hög i källan och den höga nitrathalten avspeglar påverkan från betesdjuren i hagen. Vid båda provtagningstillfällena var kaliumhalten den högsta av alla provtagna källor i undersökningen (17,2 och 12,0 mg/l). Kalium är naturligt förekommande, men också en viktig komponent i handelsgödsel, vilket kan vara en orsak till förhöjda halter.

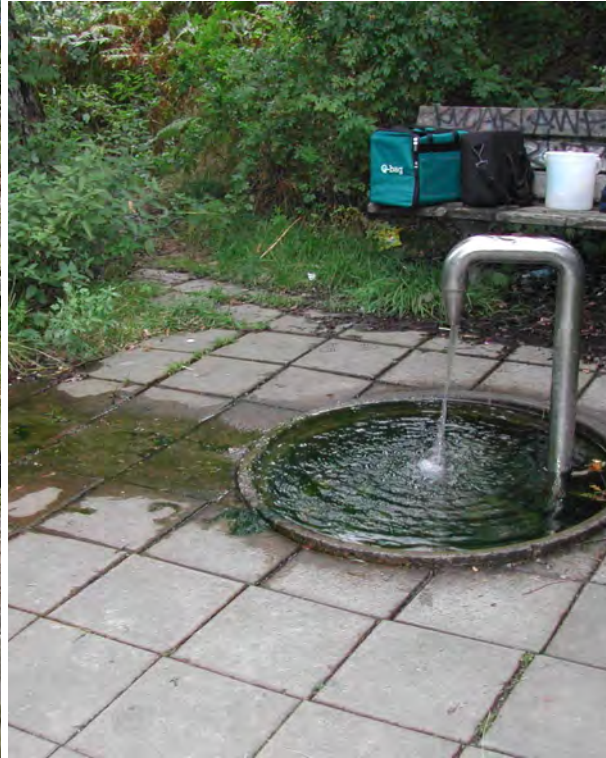
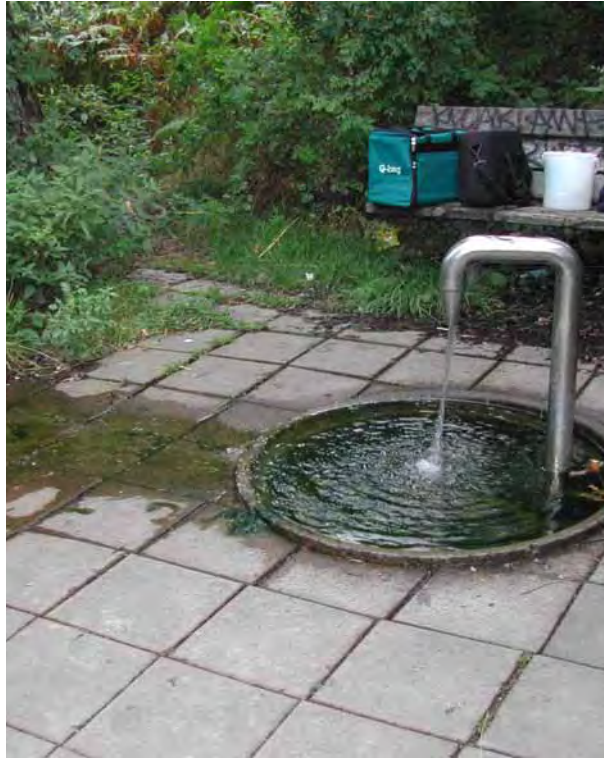
Bild 10. Göstas källa, Botkyrka kommun.

Källan avvattnar en isälvavlagring (sand- och grusavlagring) och ligger vid infarten till Skyttbrinks industriområde. Den är skyltad från vägen och iordningställd med ett metallrör och en liten bassäng. Observera att det inte är samma källa som kallades Göstas källa vid provtagningen 2002. Se bild 10 i bilaga 4.

Flödet uppskattades vid båda besöken, 2007 och 2008, till mindre än 0,5 l/s.

Det är troligt att källan är påverkad av intilliggande industriområde. Låg alkalinitet och lågt pH tyder på att vattnet börjar försuras. Källan har hög kloridhalt och konduktivitet och mycket hög bariumhalt i förhållande till de andra källorna.

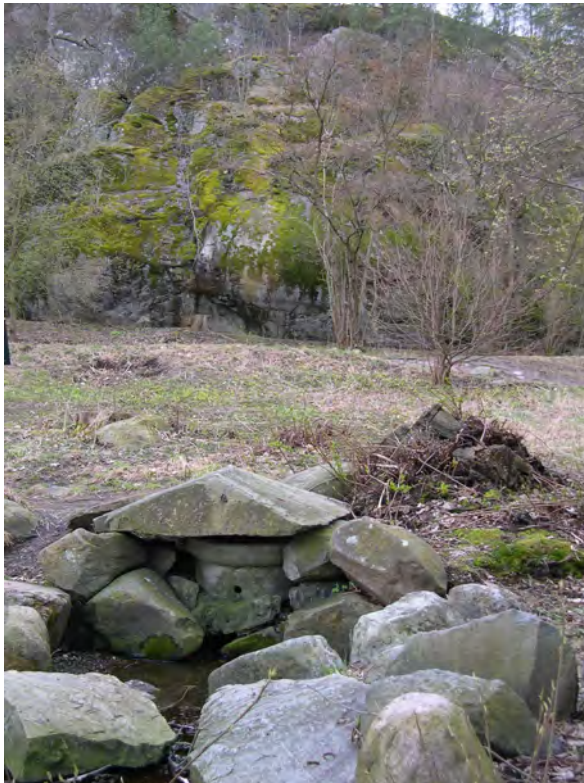
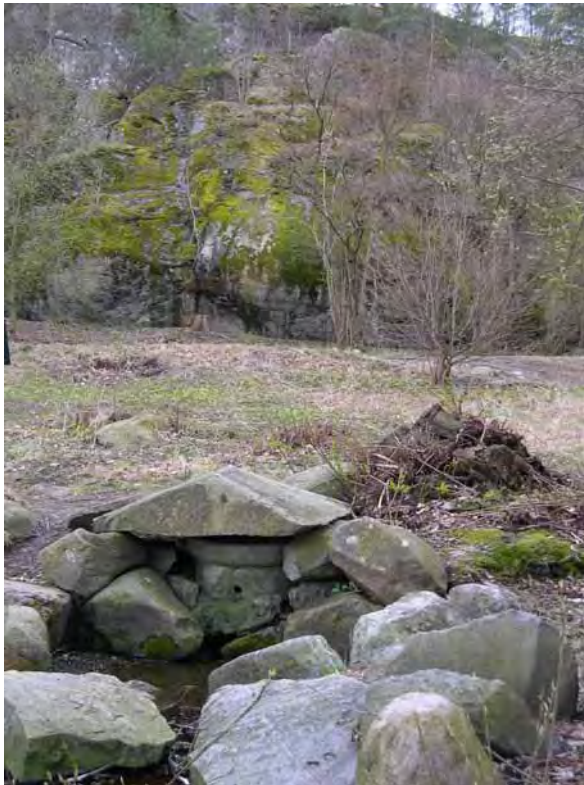
Bild 11. Haga källa, Solna kommun.

Vattnet till Haga källa kommer från svallsand i Hagaparken. Källan är överbyggd med stenar och ett stentak. Se bild 11 i bilaga 4.

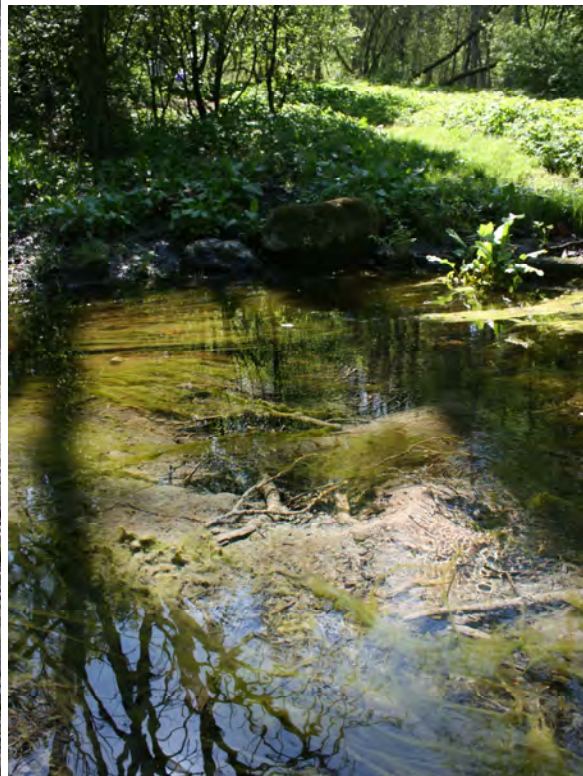
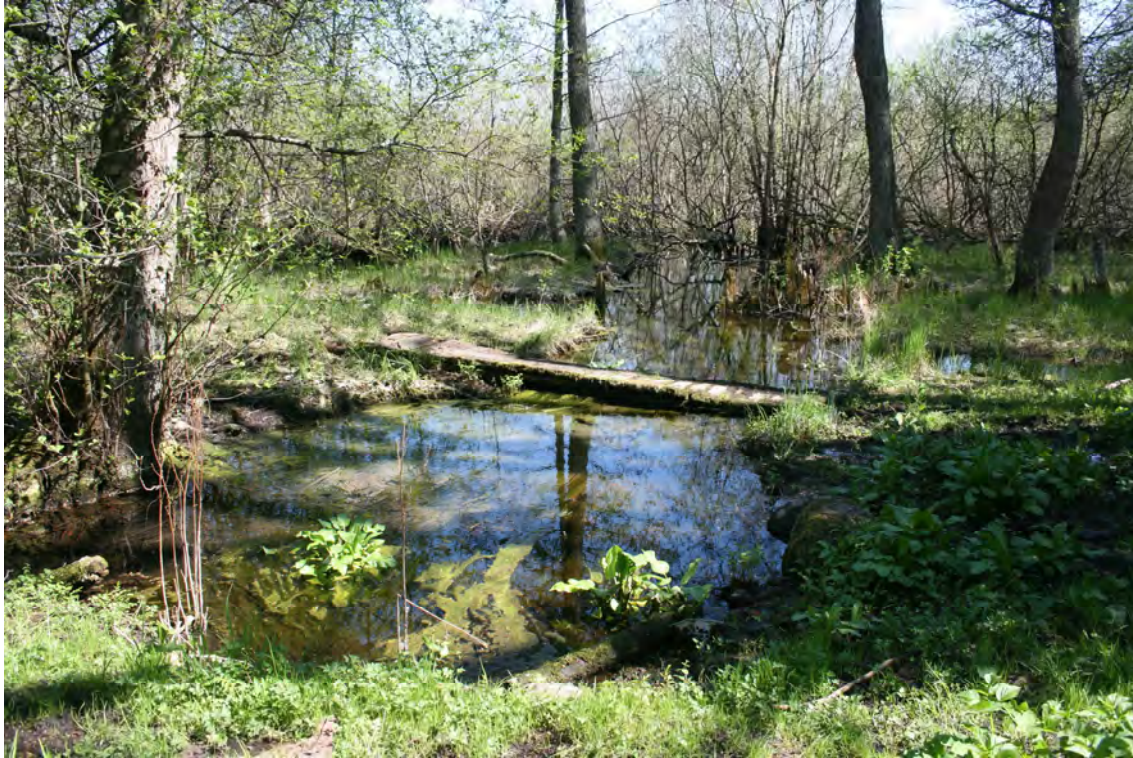
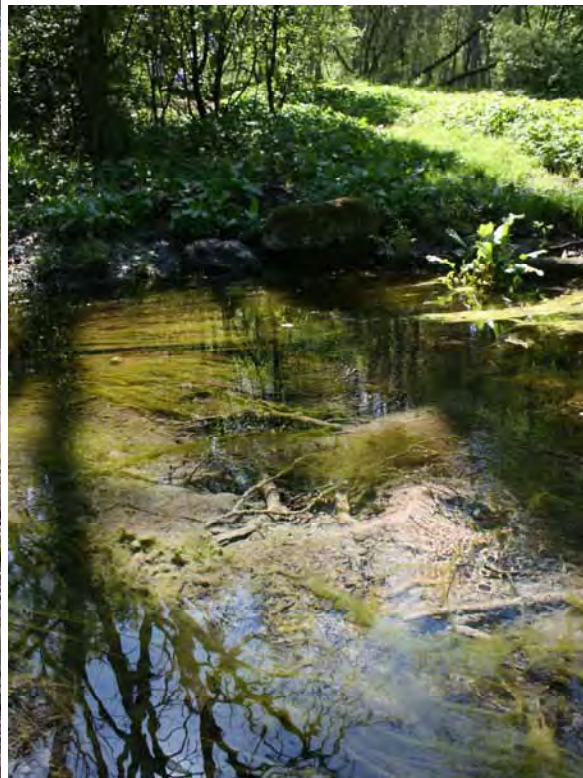
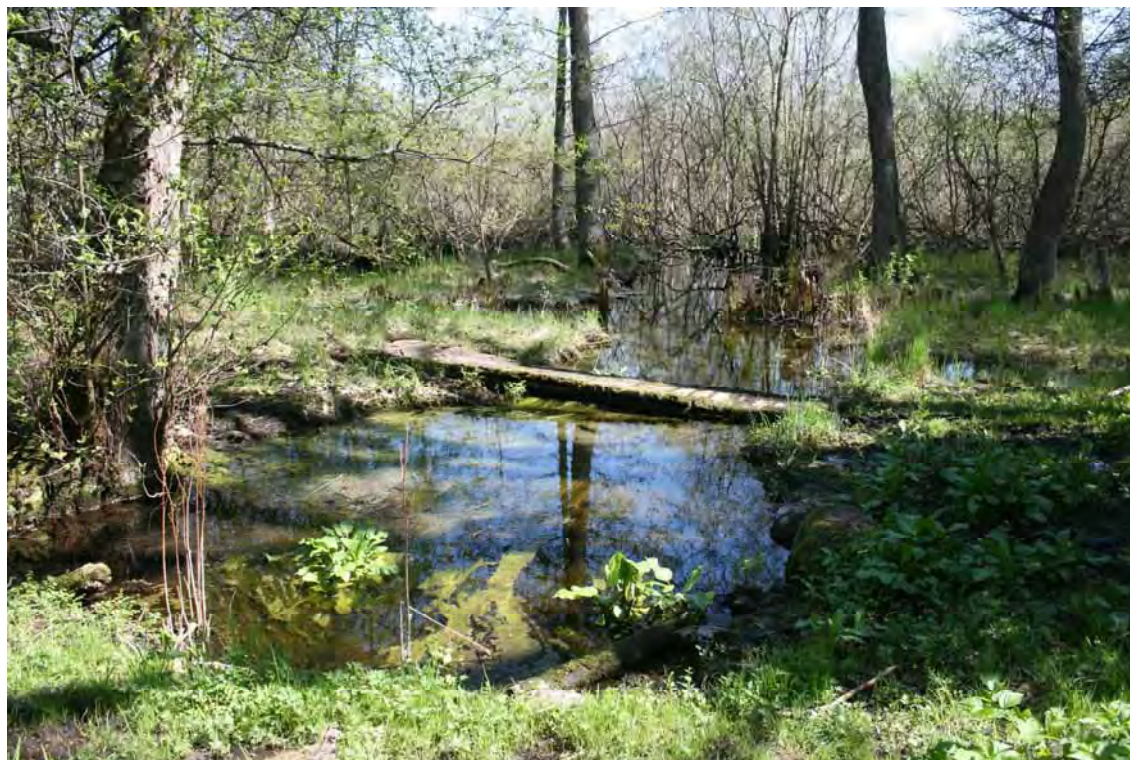
Bild 12. Hammarby källa, Upplands Väsby kommun.

Källan avvattnar en stor isälvsavlagring sydväst om Fysingen. Vid högt flöde bubblar vattnet upp ur marken på flera ställen och småbäckar flödar ihop till en större vattensamling och en källbäck. Spången över källan var helt dränkt vid andra provtagningsstillfället. Se bild 12 och 13 i bilaga 4.

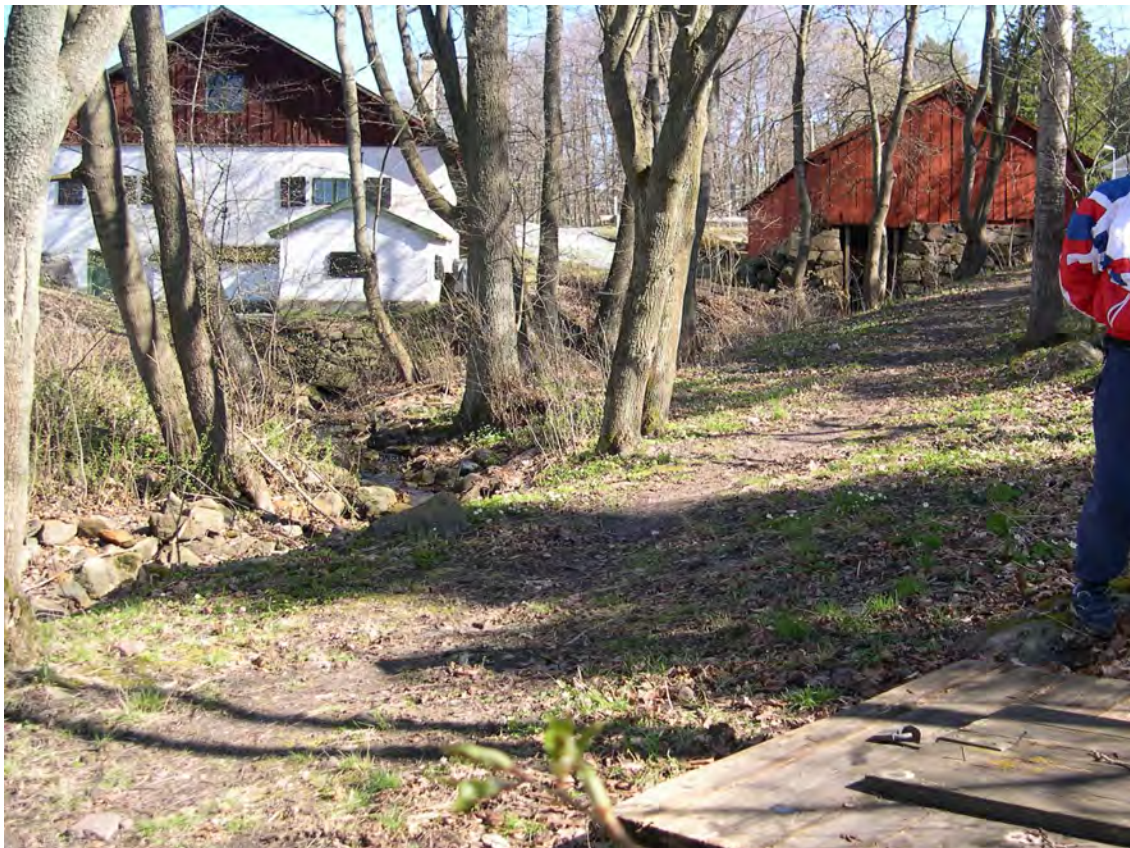
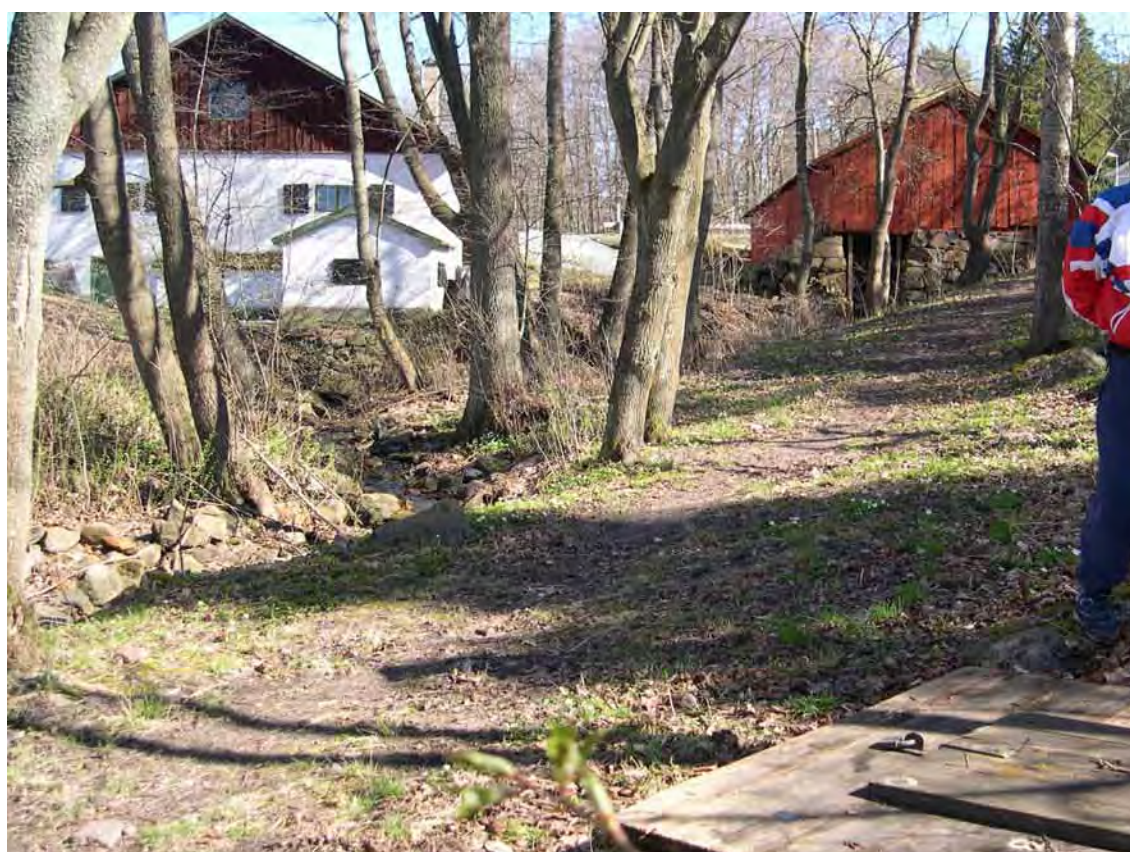
Bild 14. Mjölharens källa i Sollentuna kommun. Källan är överbyggd och låst, kvarnen syns i bakgrunden.

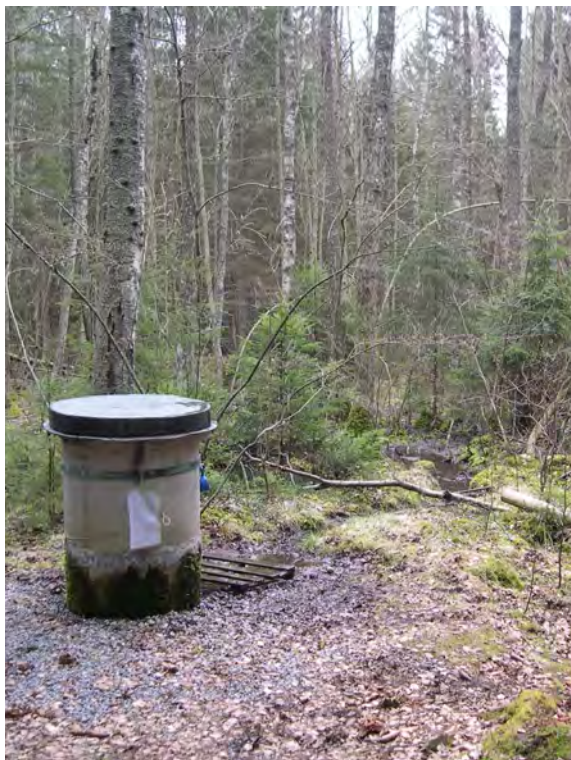
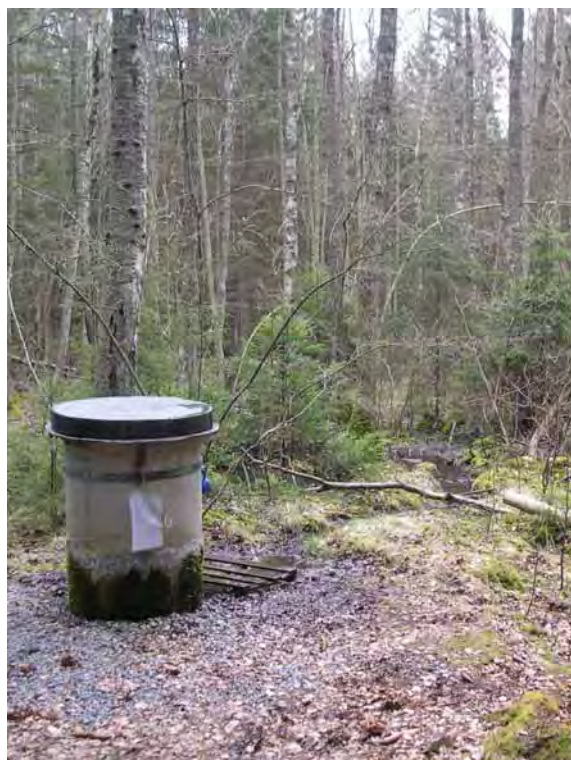
Bild 15. Rastakällan, Ekerö kommun.

Källan är belägen i morän i ett skogsområde på Ekerön och är skyltad från vägen. En cementkonstruktion är placerad över källan och vattnet rinner ur ett rör ner på en trätrall och bildar en liten bäck. Se bild 15 i bilaga 4.

Flödet uppskattades vid båda provtagningstillfällena till mindre än 0,5 l/s.

Vattenanalysresultaten visar inte på några anmärkningsvärda halter, men enligt en analysrapport som var fäst vid överbyggnaden innehöll källan, vid ett tidigare provtagningstillfälle (2006), högt antal E-kolibakterier.

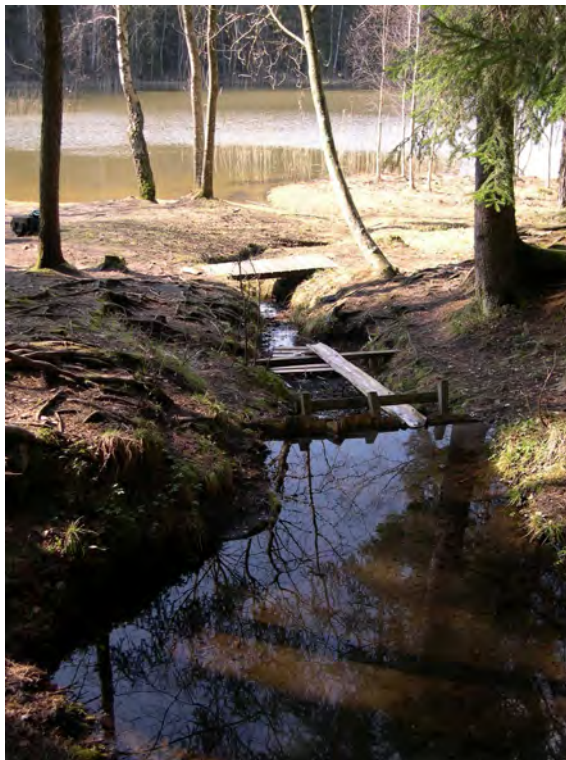
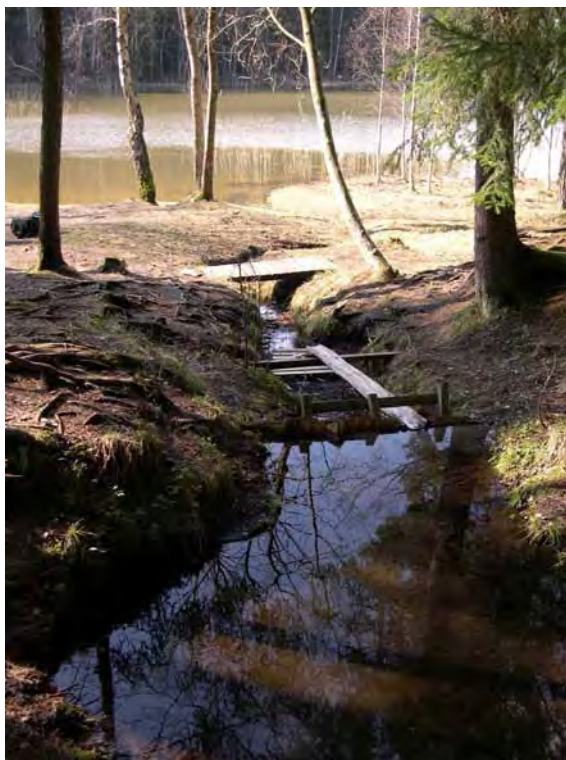
Bild 16. S Sörsjön, Södertälje kommun.

Källan ligger i skogen och bildar en liten vattenspegel precis nedanför en ås (isälvsavlagring). Det finns ett konstgjort överfall och en kanal som leder källbäcken ner mot Sörsjön. Se bild 16 i bilaga 4.

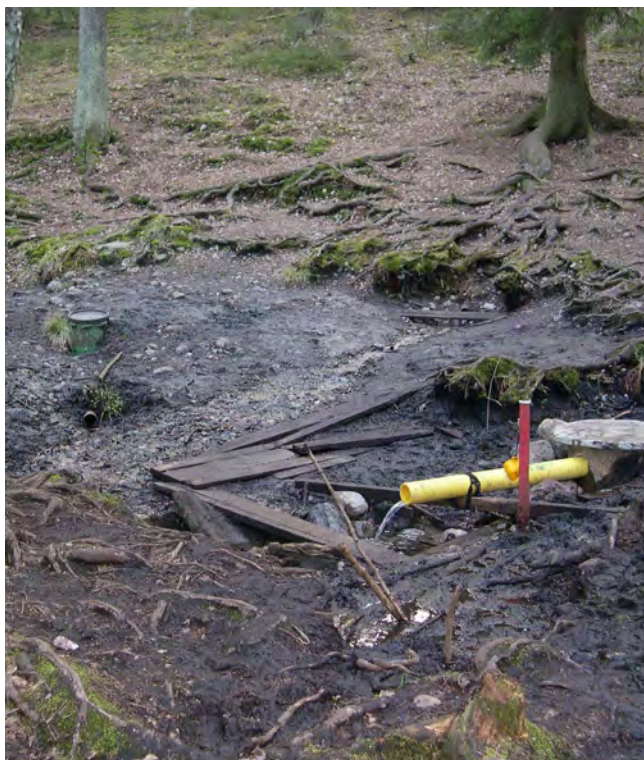
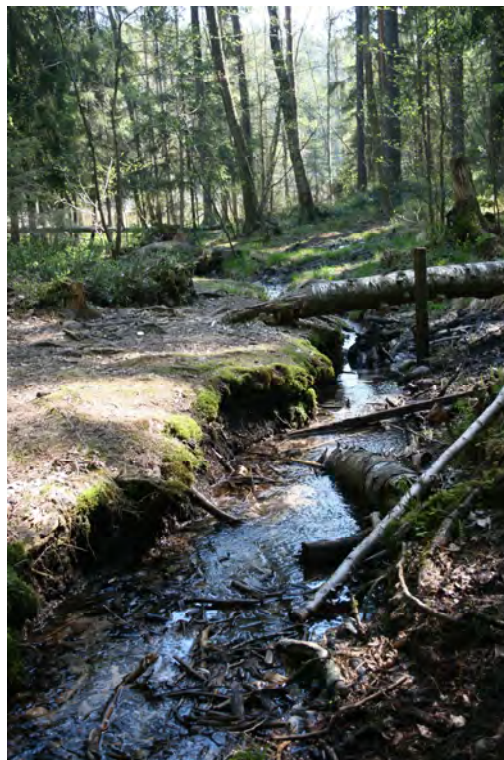
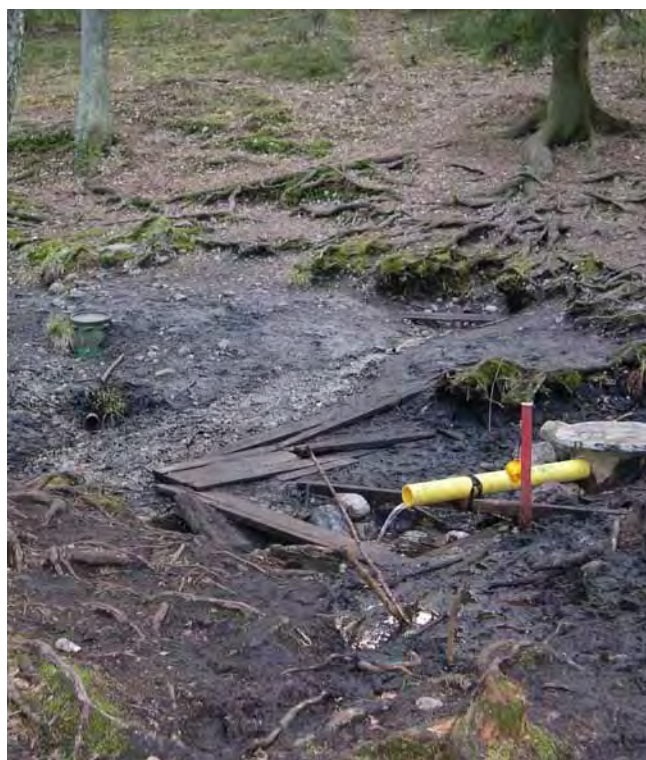
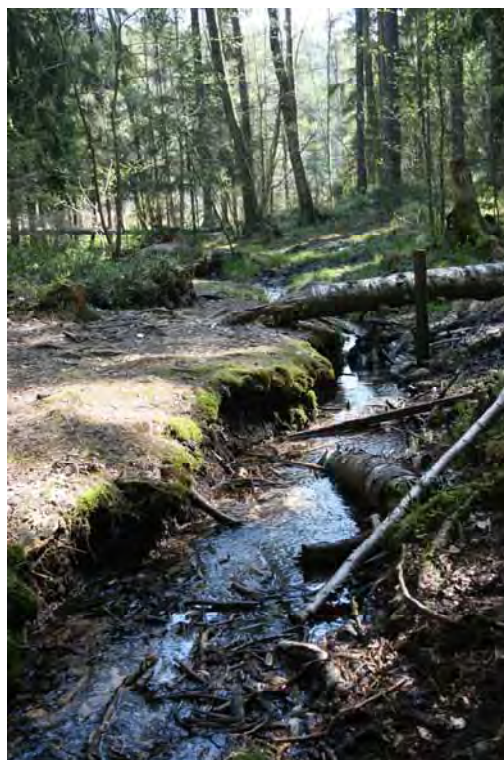
Bild 17. Sandakällan (Hellaskällan).

Källan ligger i en isälvsavlagring i skogen, inom Nackareservatet, och är skyltad "Hellaskällan". Den är överbyggd och vattnet rinner ut ur ett rör från överbyggnaden och vidare via källbäcken ner till Sandasjön. Enligt uppgift brukar förbipasserande fylla flaskor och dunkar med vatten från källan. Se bild 17 och 18 i bilaga 4.

Flödet uppskattades hösten 2007 till mindre än 0,5 l/s. Våren 2008 hade flera rör grävts ner i slänten bredvid källan för att avvattna grundvattenmagasinet. Det finns därmed flera källutflöden. Flödet från den ursprungliga källan uppskattades till mellan 0,5 och 3 l/s, men tillsammans med de nya "avvattningsrören" är flödet större.

Analysresultaten från vattenproverna visar på en god vattenkvalitet.

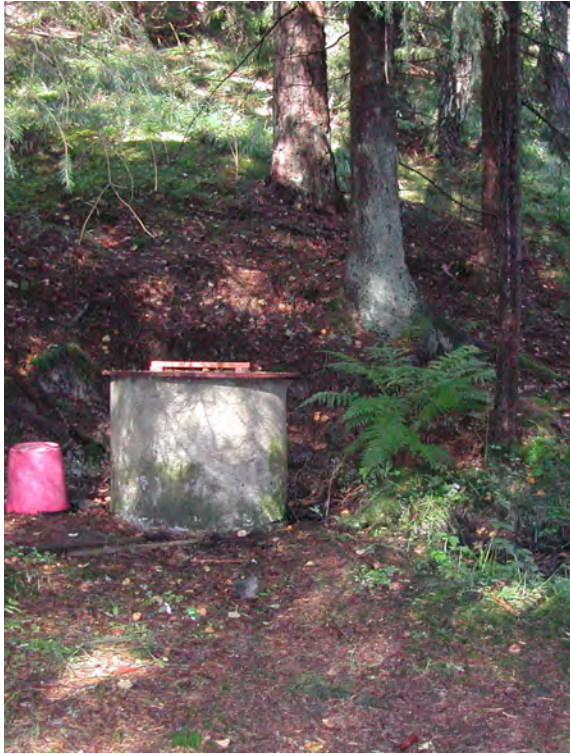
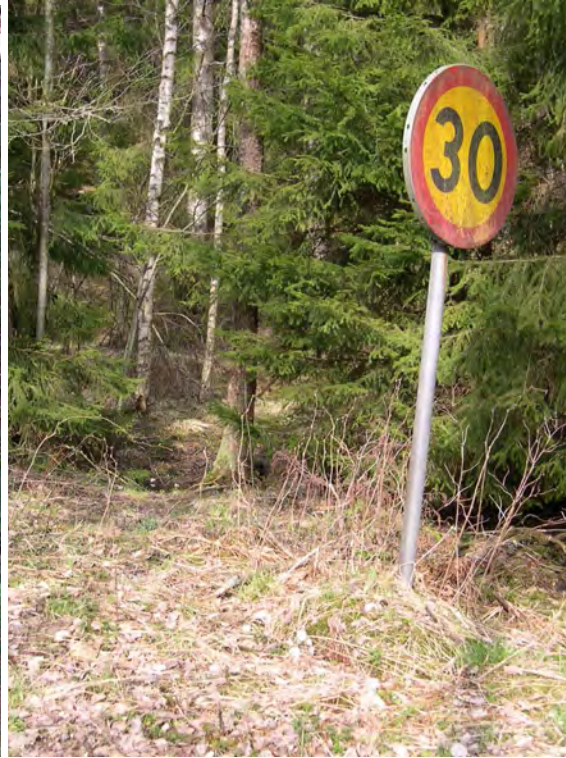
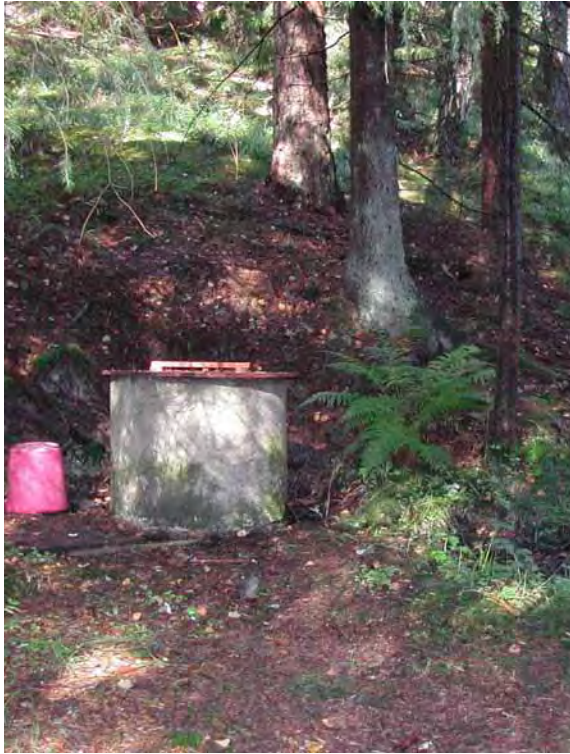
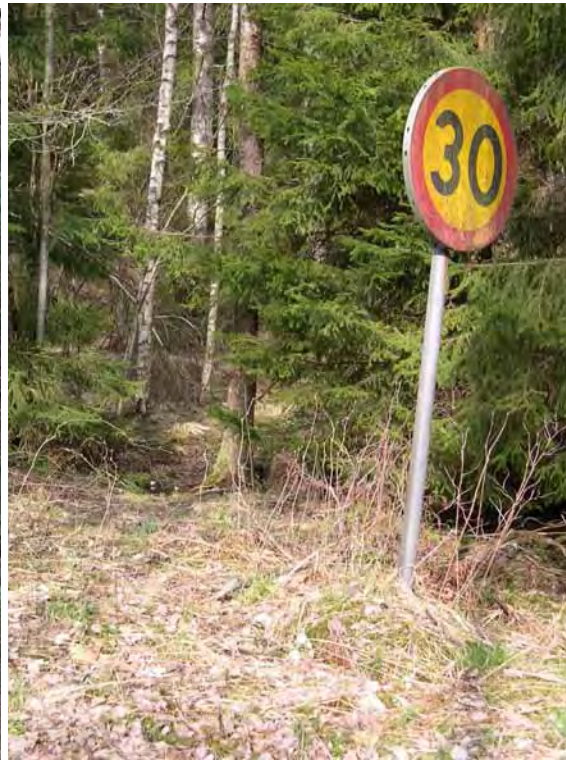
Bild 19. Segersång, Nynäshamn kommun.

Källan ligger i en skogsklädd moränbacke cirka 50 meter från Källvägen. Den är överbyggd med cementring och trälock och är lätt att provta. Se bild 19 och 20 i bilaga 4.
